GABBIODREN®

Sistemazione strada comunale interessata da movimento franoso

Bistagno (AL)

UTILIZZO DI TRINCEE DRENANTI PREFABBRICATE GABBIODREN® IN UNA SISTEMAZIONE STRADALE SU VERSANTE

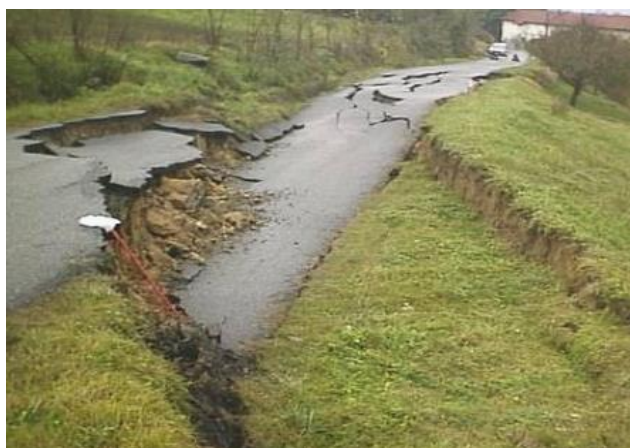
Il dissesto ha coinvolto i terreni incoerenti per tutto il loro spessore (circa 4,00 metri) e sembra essersi attivato lungo una superficie di rottura di tipo circolare, con unghia emergente in corrispondenza della scarpata della strada campestre sottostante la viabilità comunale (vedi sezione geologica).

▲ Condizione del dissesto (Novembre 2002)

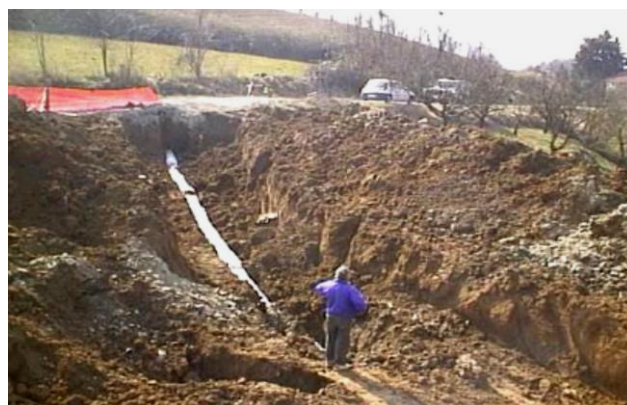
▲ Panoramica della ricostruzione del pendio

- rivestimento con impermeabilizzazione della cunetta stradale (con canaletta in lamiera) per evitare infiltrazioni delle acque nella zona di scollamento della frana;
- palificata in micropali con cordolo di coronamento immediatamente a valle della sede stradale a costituire opera strutturale di contrasto allo scivolamento della massa;
- drenaggi GABBIODREN® per abbattere il tenore delle pressioni neutre all'interno dei terreni (fattore determinante nell'innescare del dissesto) attraverso il controllo dell'innalzamento della piezometrica della falda che si verifica a seguito di abbondanti precipitazioni;
- pozzetto di raccolta e il successivo allontanamento delle acque drenate attraverso una condotta a tenuta fino a recapito.

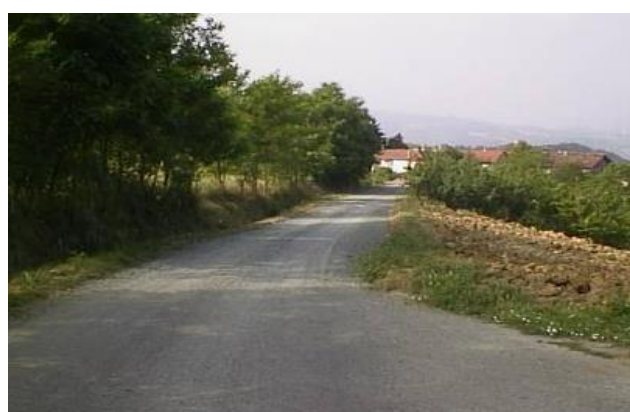
▲ Strada interpodereale: terminazione sinistra della gabbionata
