GABBIODREN® - GAB.CHIODATI - R.E.C.S.®

Consolidamento e protezione antierosiva in ambito stradale

Località La Cantoniera - Vetto (RE)

OPERE STRADALI DI SOSTEGNO IN GABBIONI CHIODATI E RAFFORZAMENTI CORTICALI CON GEOCOMPOSITI

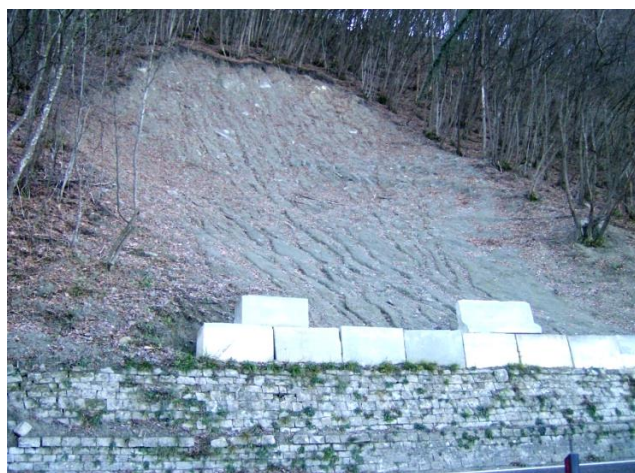
La scarpata di controripa stradale è caratterizzata da terreni a matrice argillosa soggetti ad intensi fenomeni erosivi e di ruscellamento. In particolare nella porzione sommitale si possono osservare fenomeni di distacco e scoscendimento della coltre vegetale. La perdita del suolo provoca nel tempo la progressiva espansione areale dei fenomeni erosivi.

Le argille in posto, che si trovano denudate, vengono profondamente erose e diffusamente ruscellate. Nella parte basale, immediatamente alle spalle del muro stradale, si osserva una fascia di accumulo di materiale fine, prodotto e mobilizzato dalle dinamiche erosive, che poggia posteriormente al muro presente. L'infiltrazione delle acque, l'appesantimento ed il rigonfiamento dei terreni compromettono la tenuta statica e provocano il crollo di porzioni del muro con diffuse disarticolazioni dei conci e rigonfiamenti.

▲ Situazione del dissesto prima dell'intervento

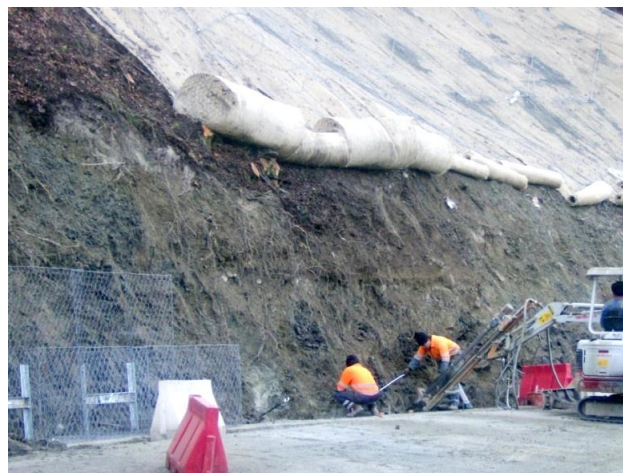
▲ Consolidamento del piede della scarpata con gabbioni chiodati e protezione dall'erosione con FAST-TER®

- la realizzazione lungo la strada di un muro di sostegno in Gabbioni Chiodati, meno impattante di un classico - e più costoso - muro in C.A. e con minori ingombri rispetto ad un muro a gravità in gabbioni. Con questa tecnologia in abbinamento a chiodi in barre di acciaio di 5 metri, si è potuto realizzare un'opera con rapporto base/altezza particolarmente funzionale ai limitati spazi disponibili sulla strada, senza interruzione della viabilità durante le fasi costruttive. Le opere in Gabbioni Chiodati presentano grande snellezza - abbinata ad un consolidamento profondo - e consentono grazie al loro naturale drenaggio la dissipazione delle sovra-spinde del terreno a tergo
- la realizzazione in scarpata di 2000mq di rinforzo corticale per consolidamento e arresto delle

dinamiche erosive e rinverdimento a definitiva sutura della zona. Si sono utilizzati geocompositi preaccoppiati in rete metallica e biorete in fibre naturali con chiodature di 3 metri con raster geometrico 3x3 metri e tirantatura con funi di acciaio

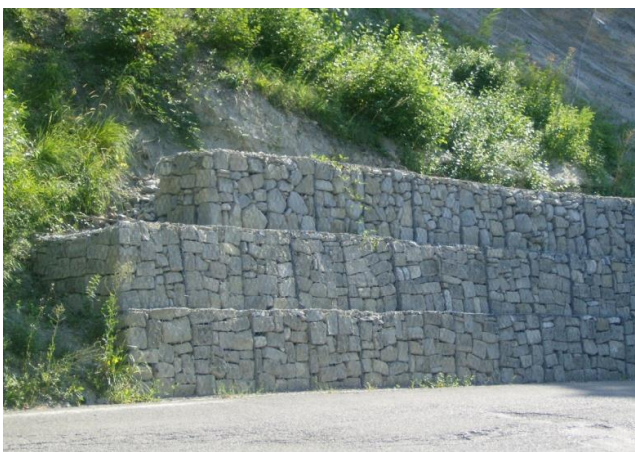
▲ Muro in gabbioni chiodati a lavori terminati

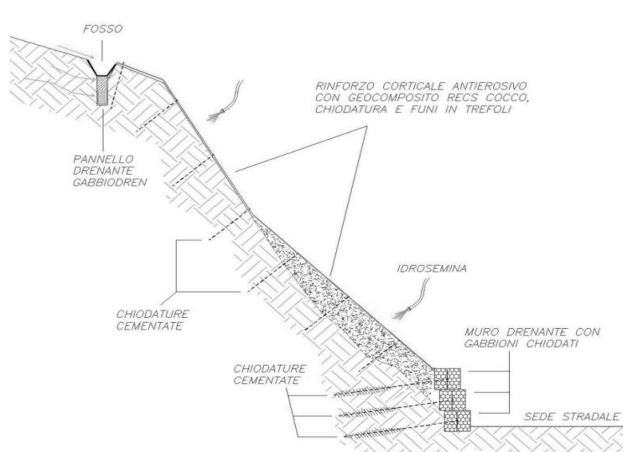
▲ Sezione schematica dell'intervento

- la captazione delle acque di infiltrazione mediante pannelli drenanti prefabbricati che hanno permesso la realizzazione di drenaggi in condizioni di accesso molto complesse

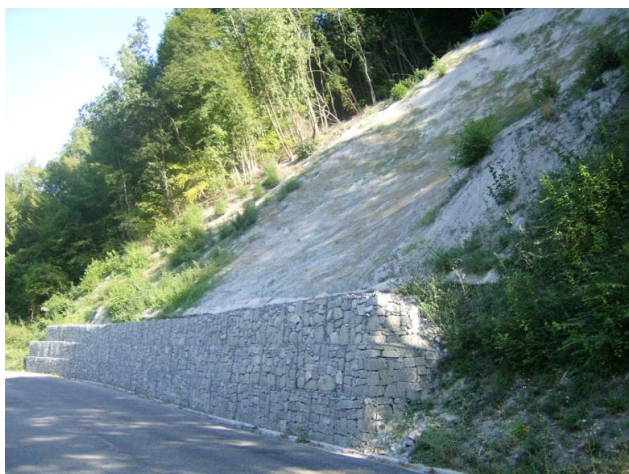
▲ Vista d'insieme dell'opera dalla strada

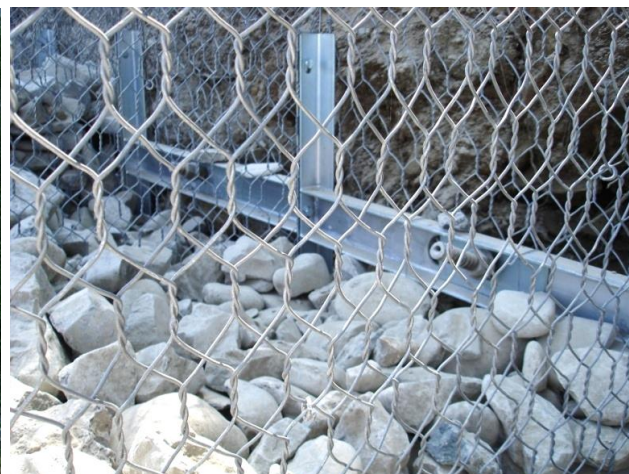
▲ Piastrine di ancoraggio e chiodatura dei gabbioni
