# R.E.C.S.® Controllo delle dinamiche erosive lungo una scarpata stradale

Bussolengo (VR)

RIVESTIMENTO VEGETATIVO CON GEOCOMPOSITO  
R.E.C.S.® COCCO 900GR

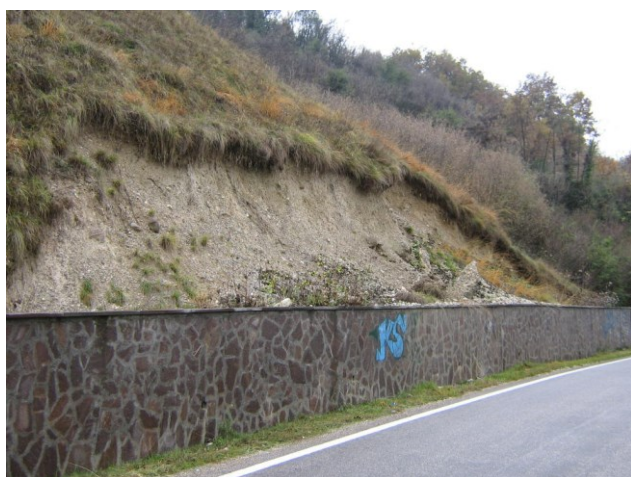
▲ Situazione di degrado prima dei lavori

I lavori hanno interessato un tratto di scarpata fortemente degradata a seguito di progressivi eventi erosivi; i ripetuti distacchi di detrito hanno infatti determinato, nel corso del tempo, il riempimento dello spazio a tergo del muro esistente; di qui la possibilità che il materiale cadesse direttamente sulla sede stradale.

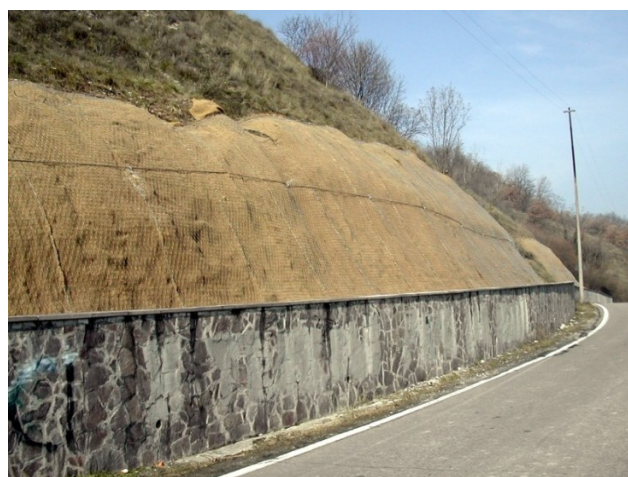
▲ Situazione successiva alla posa in opera

La soluzione progettuale è consistita in una riprofilatura del versante e successivo impiego del Sistema R.E.C.S.® COCCO, un geocomposito costituito dall'accoppiamento di una rete metallica a doppia torsione e di una biorete naturale in fibre di cocco.

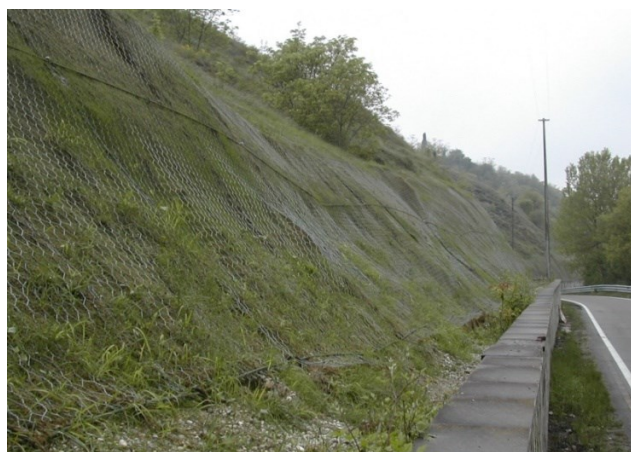
▲ Situazione finale a seguito del rinverdimento

Al sistema di rivestimento antierosivo è stata infine applicata una idrosemina al fine di instaurare le condizioni per una crescita vegetativa abbondante e diffusa. L'approccio al problema è stato quello di individuare una soluzione che potesse arrestare la problematica erosiva/gravitativa sul breve periodo e, al tempo stesso, permettere la crescita vegetativa diffusa sul medio e lungo termine.

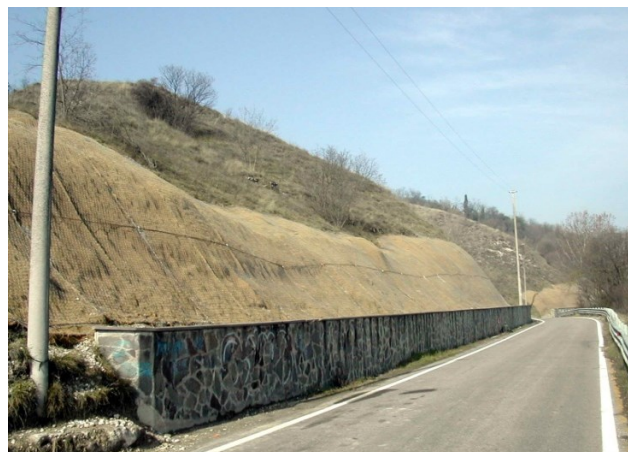
▲ Situazione della strada a lavori ultimati

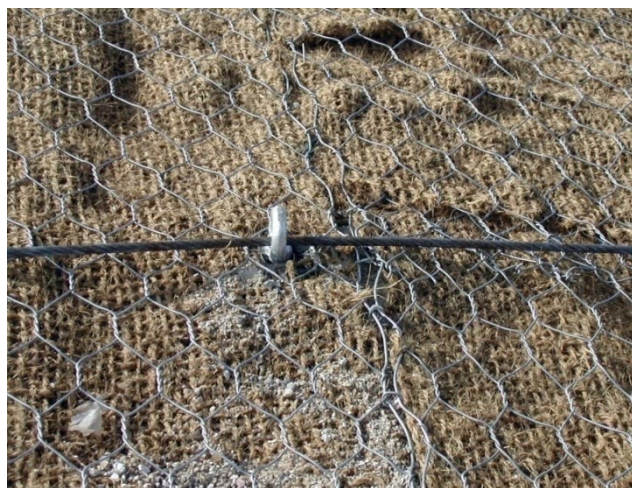
▲ Particolare della fune mediana passante all'interno del golfaro

- barre di acciaio Feb44k, diametro 16 mm (comprehensive di golfaro in testa) di lunghezza pari ad 1,50 metri inserite perimetralmente (in sommità e alla base) e lungo la parte mediana della scarpata, con passo di 2 m
- funi di legatura in acciaio AMZ, diametro 12 mm, a seguire l'andamento delle chiodature e passanti attraverso i golfari presenti in testa ai chiodi stessi, al fine di migliorare l'aderenza e la rigidità del sistema.

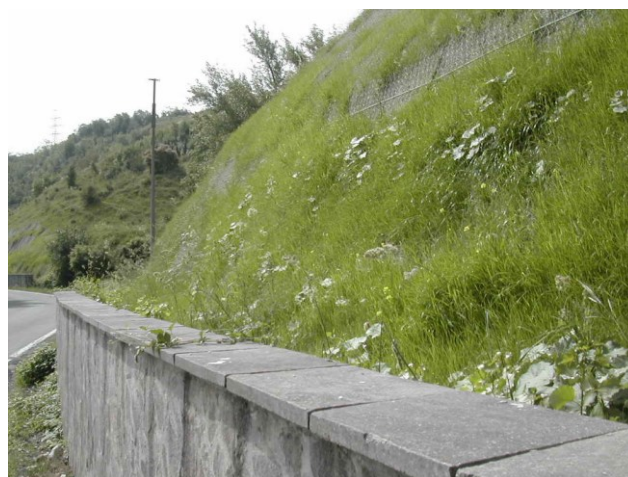
▲ Rinverdimento ad opera compiuta
