R.E.C.S.® ANTINUTRIA / ANTIGAMBERO

Stabilizzazione spondale per dissesti causati dalla presenza di nutrie e gamberi

Roncoferraro (MN)

RIVESTIMENTO SPONDALE LEGGERO CON GEOCOMPOSITO
R.E.C.S.® ANTINUTRIA / ANTIGAMBERO

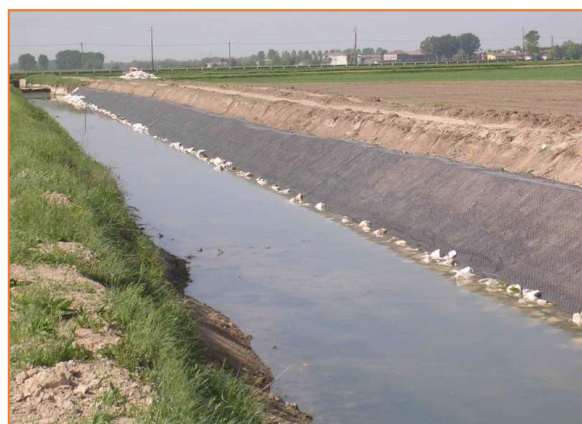
▲ Fasi di scavo e posa del Geocomposito RECS

Il lavoro è relativo ad un intervento di controllo dalla diffusione della nutria/gambero e consolidamento spondale eseguito in **Comune di Roncoferraro (MN) lungo il Canale Molinella dal Consorzio di Bonifica Fossa di Pozzolo di Mantova**. Il canale si trovava in una situazione di forte criticità a causa di dell'erosione diffusa, con verticalizzazione delle sponde, provocata dalle forti oscillazioni del livello dell'acqua su sponde indebolite dalla presenza di cunicoli e tane create da nutrie. Si possono notare il presidio al piede in pietrame (fino al livello minimo raggiunto dall'acqua) e la massima aderenza tra rivestimento e argine, indispensabile per la buona riuscita del lavoro.

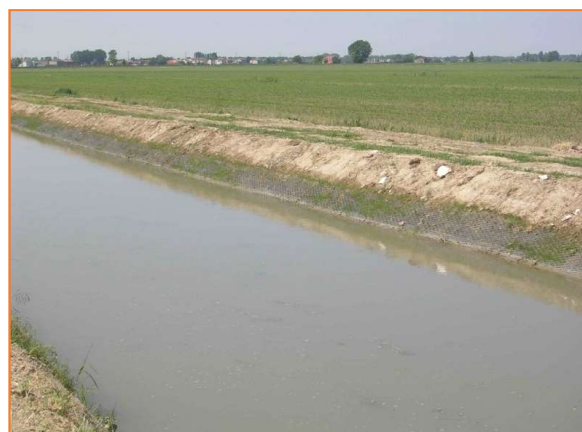
▲ Sistemazione del terreno vegetale sul Geocomposito RECS a fine lavori

Nei mesi successivi al termine dei lavori, è stato ottenuto un elevato grado di rinverdimento, attraverso un semplice spalmatura di terreno vegetale sul Geocomposito. Ciò ha permesso di consolidare e stabilizzare le sponde ed il rivestimento in brevissimo tempo, grazie anche all'allontanamento della fauna selvatica (Nutrie e Gamberi nel caso specifico) dal tratto arginale oggetto dei lavori per appunto la presenza del Geocomposito RECS ANTINUTRIA / ANTIGAMBERO. Il Geotessile di abbinamento alla rete metallica, oltre ad impedire l'intrusione e la presenza dei gamberi lungo il tratto arginale, ha consentito di migliorare la resistenza delle sponde nei confronti dell'erosione provocata dal passaggio e alla periodica oscillazione dell'acqua all'interno del Canale Molinella.

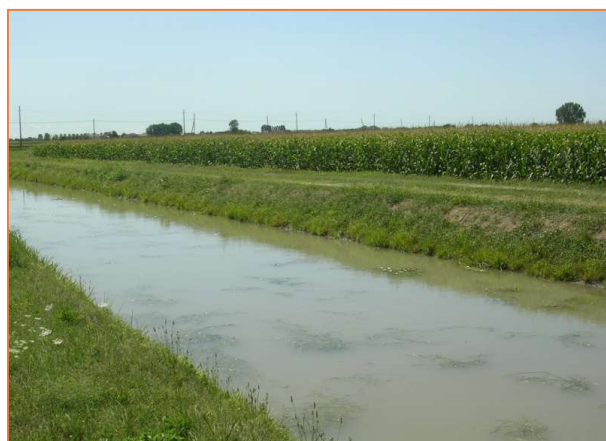
▲ Rinverdimento diffuso a distanza di pochi mesi

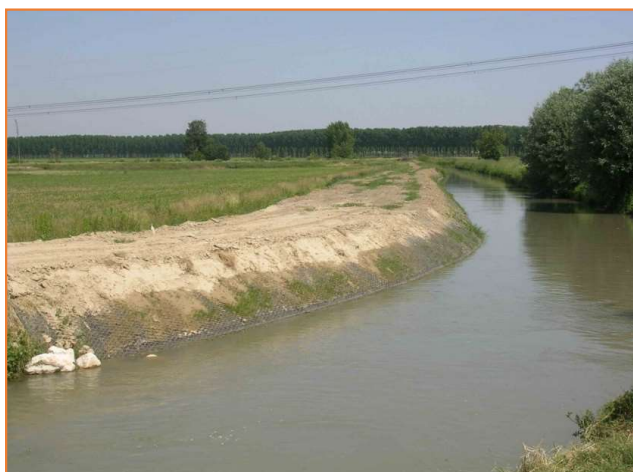
▲ Spalmatura di terreno vegetale sul Geocomposito

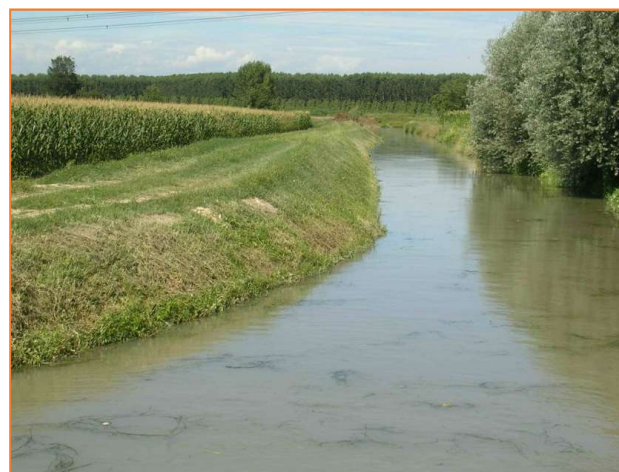
▲ Rinverdimento diffuso a distanza di pochi mesi
