GABBIODREN®

Sistemazione strada comunale interessata da movimento franoso

Bistagno (AL)

UTILIZZO DI TRINCEE DRENANTI PREFABBRICATE GABBIODREN® IN UNA SISTEMAZIONE STRADALE SU VERSANTE

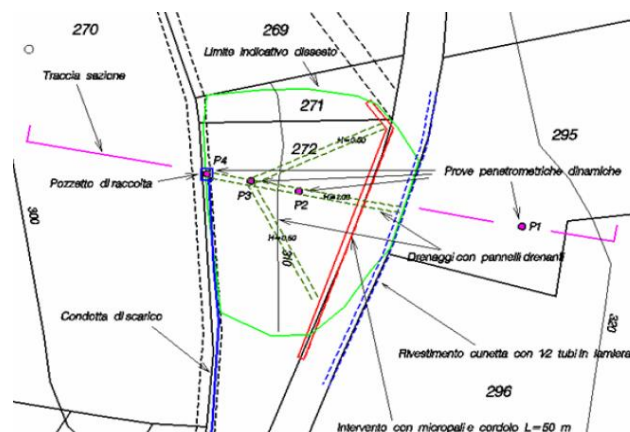
▲ Planimetria con ubicazione degli interventi di progetto

- rivestimento con impermeabilizzazione della cunetta stradale (con canaletta in lamiera) per evitare infiltrazioni delle acque nella zona di scollamento della frana;
- palificata in micropali con cordolo di coronamento immediatamente a valle della sede stradale a costituire opera strutturale di contrasto allo scivolamento della massa;
- drenaggi GABBIODREN® per abbattere il tenore delle pressioni neutre all'interno dei terreni (fattore determinante nell'innescare del dissesto) attraverso il controllo dell'innalzamento della piezometrica della falda che si verifica a seguito di abbondanti precipitazioni;
- pozzetto di raccolta e il successivo allontanamento delle acque drenate attraverso una condotta a tenuta fino a recapito.
