R.E.C.S.® Protezione contro l'erosione su scarpata stradale di controripa

Località Gazzo - Erli (SV)

RIVESTIMENTO DI UN VERSANTE CON GEOCOMPOSITO ANTIEROSIVO SU SCARPATA STRADALE DI CONTRORIPA

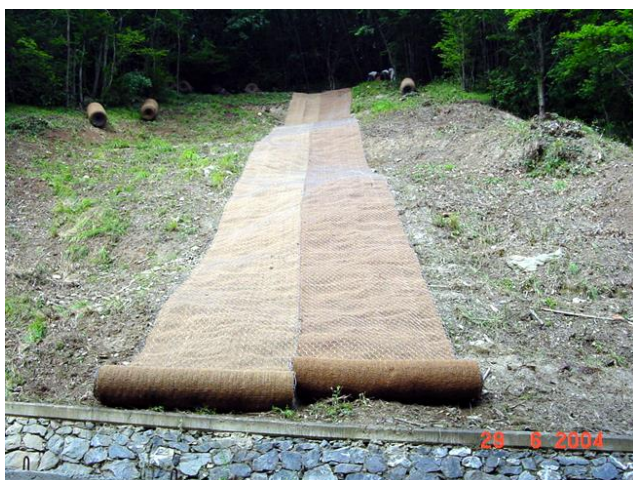
▲ Inizio stesa del geocomposito antierosivo R.E.C.S.®

Per i motivi sopra citati si è deciso di inserire il R.E.C.S.® (Reinforced Erosion Control System) geocomposito formato da una biostuoia in cocco 100% biodegradabile abbinato ad una rete metallica a doppia torsione rivestita in lega di Zn.Al5% tipo Galfan. Questo prodotto accoppiato meccanicamente per punti direttamente in stabilimento, consente di inserire due prodotti in unica posa. Questa scelta ha consentito di dimezzare i tempi di posa e di risolvere contemporaneamente sia i problemi dovuti al ruscellamento superficiale (erosione) sia contenere eventuali porzioni di distacco (crolli).

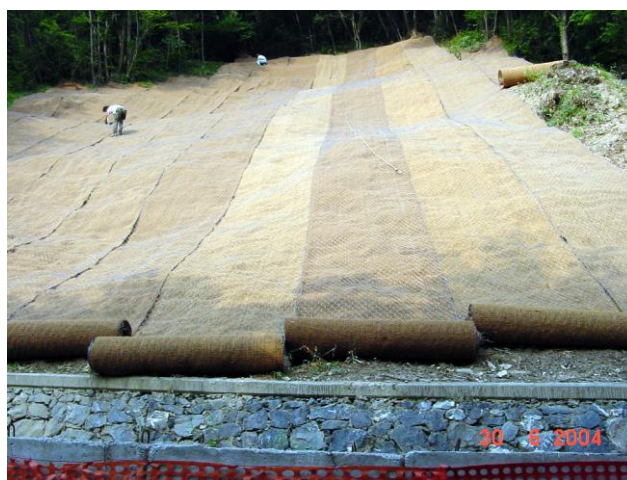
▲ Stesa di tutti i rotoli di geocomposito

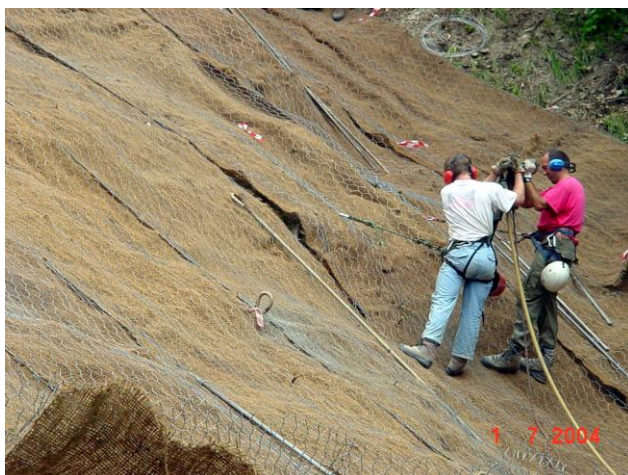
▲ Realizzazione dei fori per le chiodature

Per garantire una maggiore tenuta del sistema, sono state inserite barre di ancoraggio tipo FeB44k diametro 24 mm e lunghezza 3 m, munite di golfare passacavo in cui è stata inserita una fune metallica diametro 12 mm. Infine per ottenere un rapido rinverdimento si è deciso di eseguire una semina a spaglio, in modo da garantire una copertura vegetale omogenea.

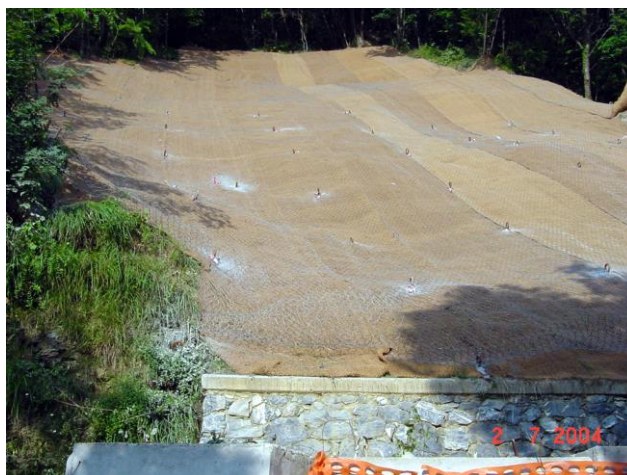
▲ Disposizione degli ancoraggi per il passaggio delle funi

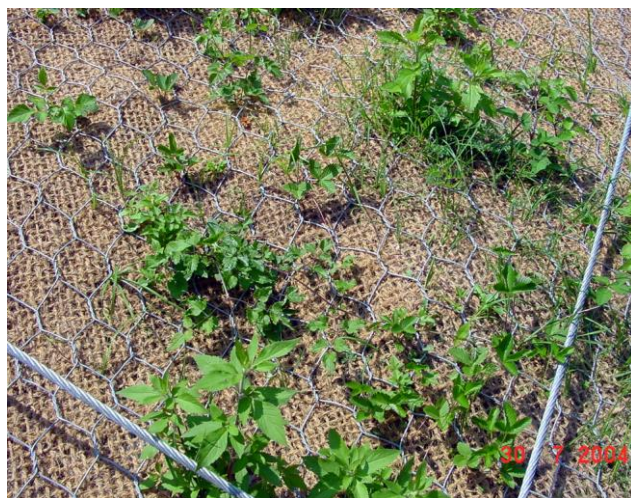
▲ Particolare della vegetazione che cresce attraverso la biostuoia in cocco

Il geocomposito antierosivo ha permesso di proteggere il versante dal dilavamento dovuto alle forti precipitazioni. Allo stesso tempo la biostuoia in cocco costituisce un ottimo habitat per la crescita della vegetazione e per lo sviluppo di forme di vita mantenendo inalterato l'ecosistema del versante.

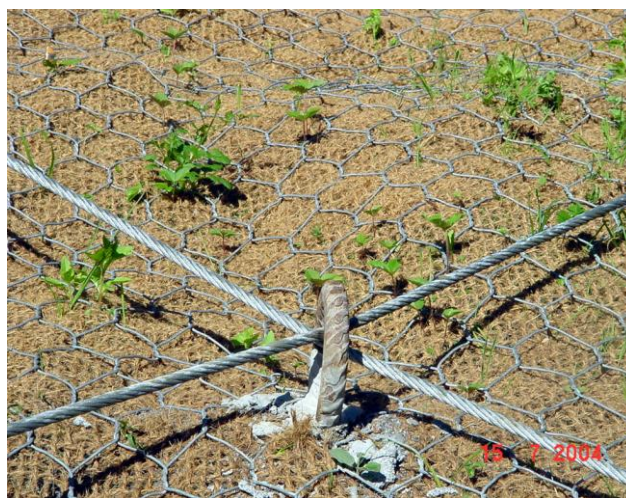
▲ Particolare del golfare e delle funi passanti
