MATERASSI RENO - R.E.C.S.® IDRO

Difesa spondale a basso impatto su canale a sezione trapezoidale

Bologna (BO)

PRESIDIO AL FONDO CON MATERASSI RENO E RIVESTIMENTO SPONDALE LEGGERO CON GEOCOMPOSITO R.E.C.S.® IDRO

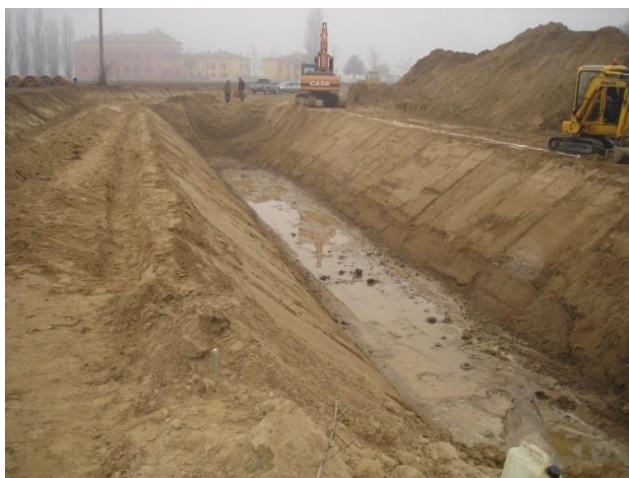
▲ Fasi di scavo e sagomatura del canale

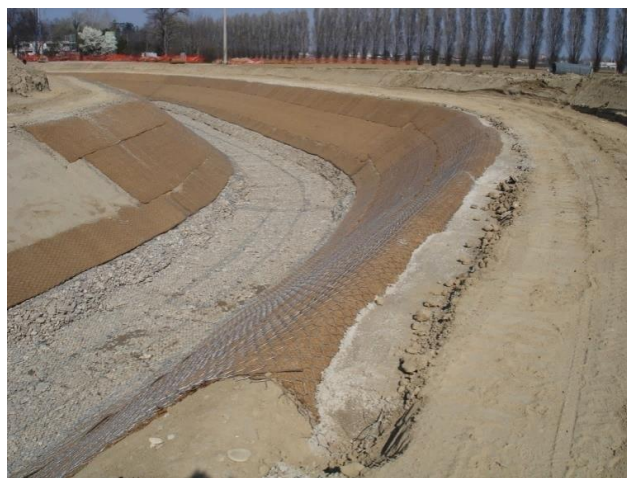
▲ Particolare della trincea trapezoidale di ancoraggio del sistema R.E.C.S.® IDRO riempita in calcestruzzo

La parte mediana ed alta della sponda, fino alla sommità, è stata invece protetta mediante il "Sistema R.E.C.S.® IDRO" geocomposito preaccoppiato costituito da una rete metallica a doppia torsione in maglia 6x8 e

filo di 2,20mm in lega di Zn.Al (Galfan + Rivestimento Polimerico estruso sul filo) e da biorete naturale in fibre di Cocco al 100% biodegradabile con peso di 700g/mq. Il geocomposito ha la funzione di consolidare e proteggere il materiale della sponda dalla degradazione degli agenti meteorici (perdita del suolo per pioggia e ruscellamento) e dal flusso idraulico durante gli episodi di piena eccezionale; al contempo svolge la funzione di fornire un substrato stabile e adatto alla crescita della vegetazione.

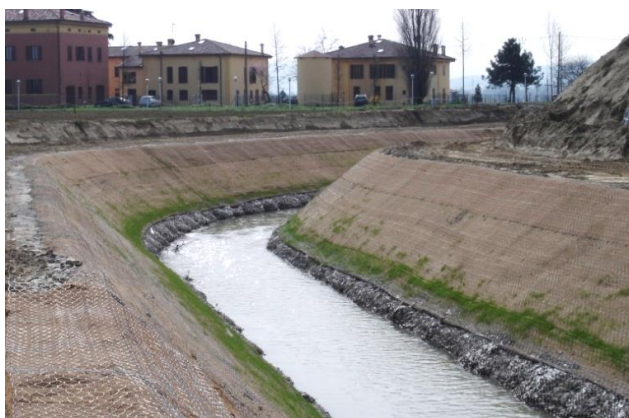
▲ Ultime fasi di rivestimento delle sponde

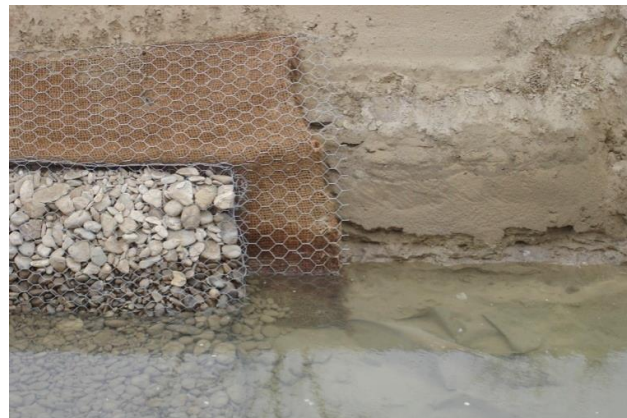
▲ Particolare TNT separatore, materasso metallico e rinalzo del R.E.C.S.® IDRO al di sotto di esso

La soluzione progettuale è consistita in una protezione di fondo alveo di spessore 30 cm realizzata con materassi idraulici in rete metallica a doppia torsione con maglia tipo 6x8 e filo 2,20mm in lega di Zn.Al (Galfan). Al fine di potenziare i rivestimenti nelle porzioni più esposte il materasso è stato inoltre esteso anche in corrispondenza del piede della sponde per circa un metro. Tale quota ha permesso un controllo erosivo efficace delle tensioni indotte dal flusso durante il regime di magra e piena ordinaria. Per evitare l'asportazione di materiale sabbioso che costituisce il fondo naturale, base di appoggio dei materassi, si è provveduto a stendere, al di sotto di questi, un tessuto non tessuto (TNT) con funzione di separazione.

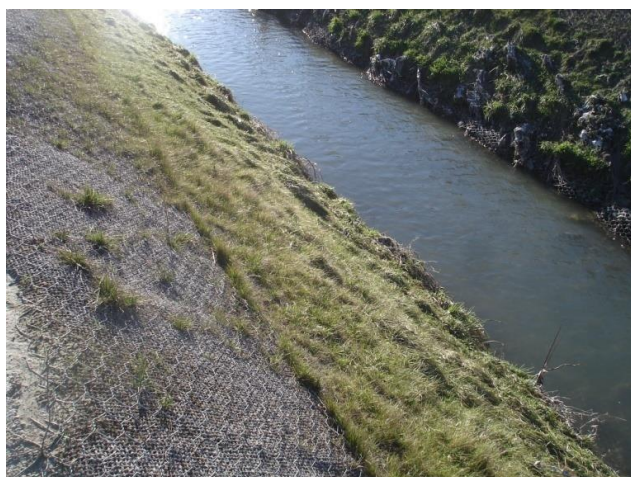
▲ Prime fasi di rinverdimento spontaneo

Nei mesi successivi al termine dei lavori, grazie anche al sopraggiungere della stagione primaverile, la soluzione ha raggiunto un ottimo grado di rinverdimento. Questo ha fatto sì che il canale fosse pronto a ricevere la massima portata di progetto fin da subito garantendo le prestazioni richieste. L'utilizzo congiunto di materassi e R.E.C.S.® IDRO ha permesso di rivegetare la porzione asciutta più in vista e rinforzare l'alveo di scorrimento.

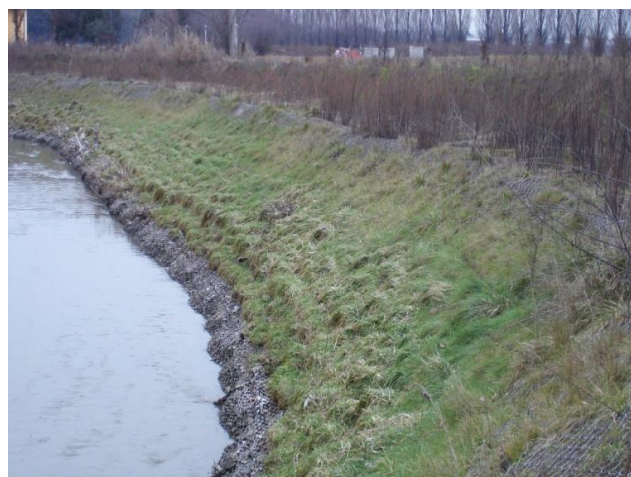
▲ Aspetto del canale ad un anno dalla fine dei lavori
